Statistik Segelflyget

Statistik och flygsäkerhet
verksamhetsåret 2020

Sammanställt av
Henrik Svensson
Segelflyginspektör

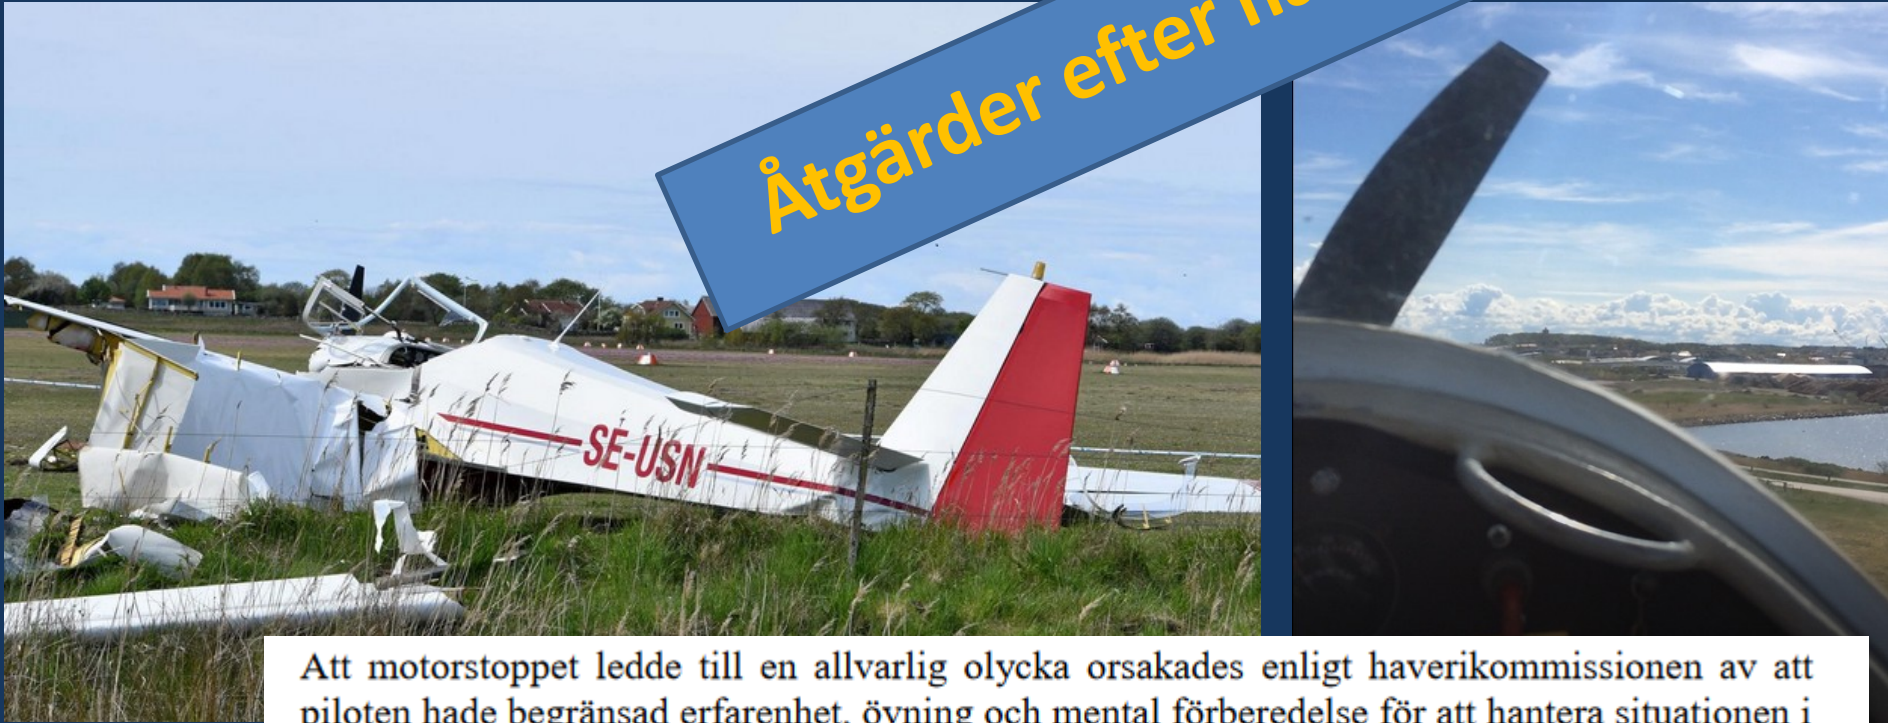
SF-25 Motorstopp i starten

Att motorstoppet ledde till en allvarlig olycka orsakades enligt haverikommissionen av att piloten hade begränsad erfarenhet, övning och mental förberedelse för att hantera situationen i enlighet med nödchecklistan.

Motorstoppet inträffade trots att motorn nyligen hade varit på översyn. Av utredningen framgår dock att den aktuella bränslepumpen inte var godkänd för installation i motorn. Haverikommissionen konstaterar därför att en bidragande orsak till olyckan var att den ovan icke godkända bränslepumpen inte byttes ut av underhållsorganisationen i samband med motoröversynen och att detta inte upptäcktes av vare sig flygklubben, teknikern som återinstallerade motorn efter översynen eller av Segelflygets organisation för luftvärdighet (SSF CAMO).

Åtgärder efter haveri 2019

Segelflyghandboken är även uppdaterad med rekommendation att träna på nödsituationer samt att använda nödchecklista vid genomförandet av flygträningstimma (SHB 607).

Vi kommer även genomföra en kampanj där vi ska se **över checklistor och nödchecklistor för motorseglare** och informera alla piloter som flyger motorseglare att ta del av detta informationspaket.

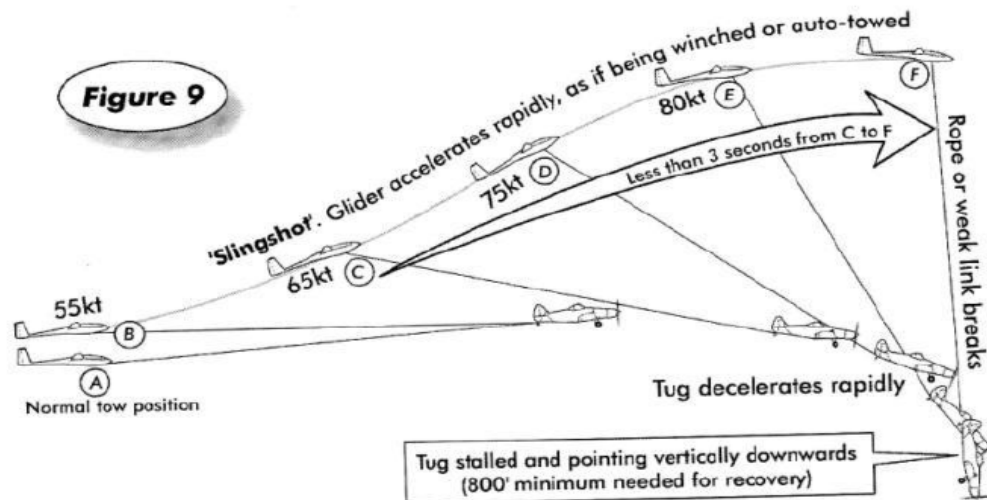
Figur 17. Bild från utbildningsunderlaget producerat av brittiska segelflygförbundet. Källa: British Gliding Association.

”Tug Upset” är när segelflygplanet kommer för högt bakom bogserflygplanet och bogserflygplanets nos tvingas ned av det moment som uppstår. Speciellt farligt är det om segelflygplanet hamnat för lågt och försöker att komma tillbaka i position för snabbt och därmed hamnar över bogserflygplanet och får ett förlopp som liknar en vinschstart som drar upp bogserflygplanets stjärt vilket resulterar i en brant dykning, (se figur 17).

Förhållanden som innebär förhöjd risk för ”Tug Upset”

1. Tyngdpunktskoppling avsedd för vinschstart⁷
2. Kort bogserlina
3. Pilot med liten erfarenhet av flygbogsering
4. Ett segelflygplan med masscentrum nära det bakre läget
5. Turbulenta vindförhållanden
6. Stor sidvindskomponent
7. Inblandade flygplanen är av typen T-tail

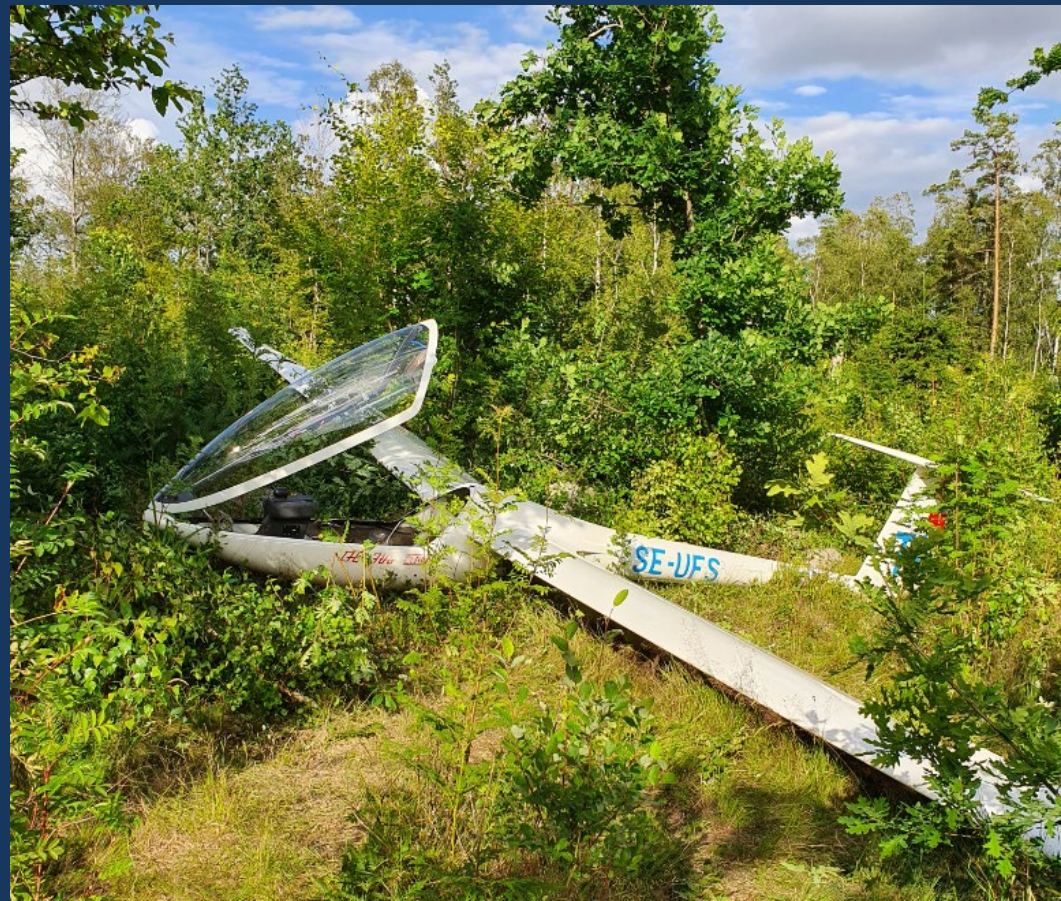
DG-300 utelandning – landing i träd

Landade i en träd – kom inte fram till utelandningsfält - för låg höjd för en säker landning

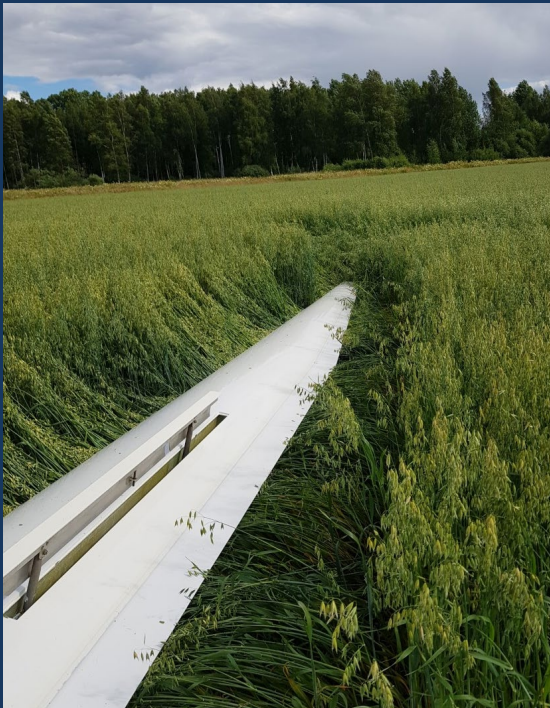
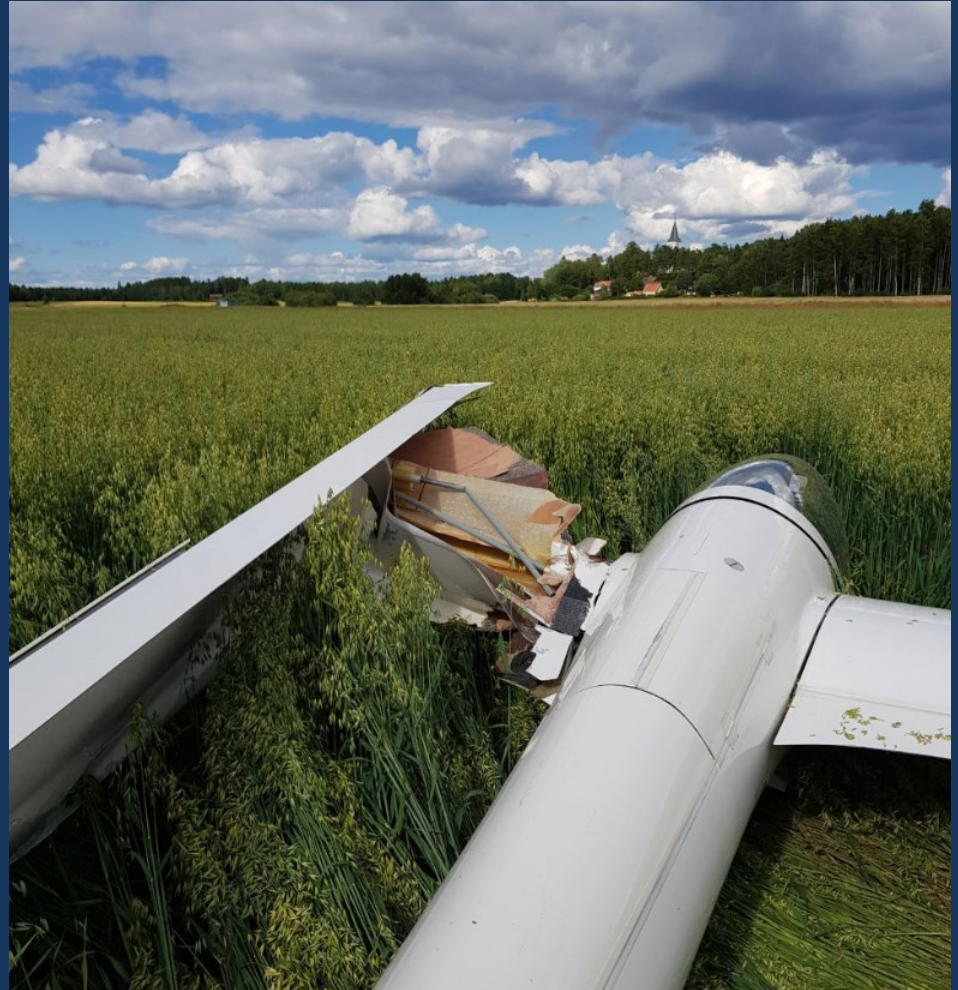
DG-400 utlandning i hög gröda

Landade i hög gröda efter att motor inte startade i luften

Enligt piloten är det kutym i klubben att inte använda choken vid motorstart på DG-400. Flygningens första motorstart på marken genomfördes enligt piloten utan choke och utan anmärkning.

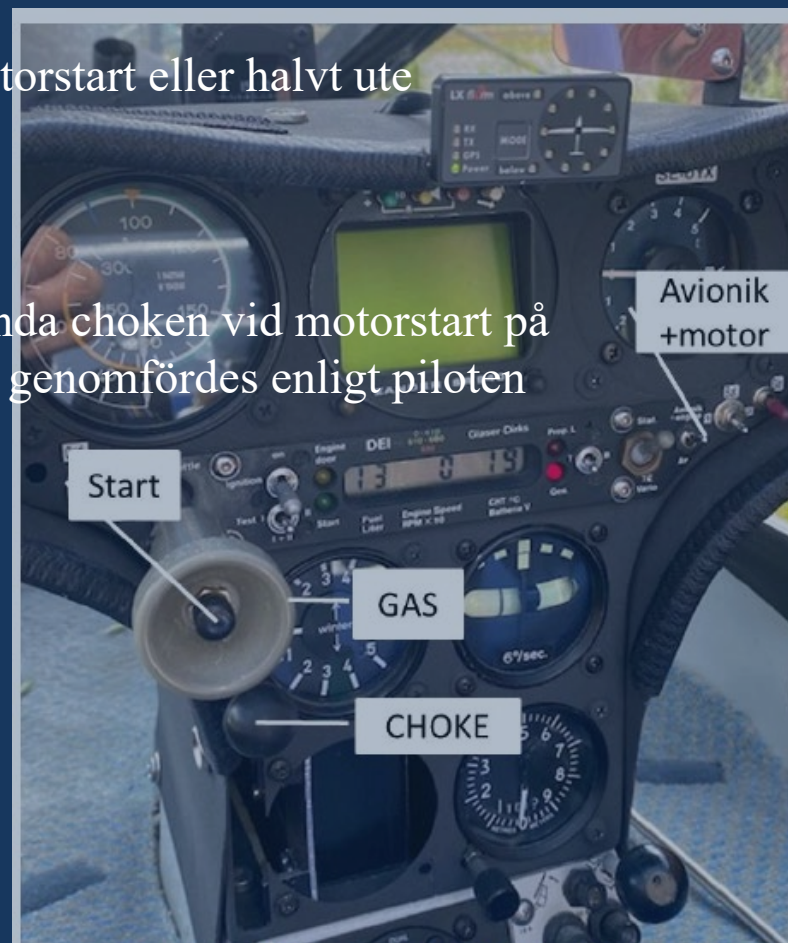
Figur 7. Reglage för motorstart – utformning och placering (benämningarna tillagda av SHK). Foto: Kjell Magnusson.

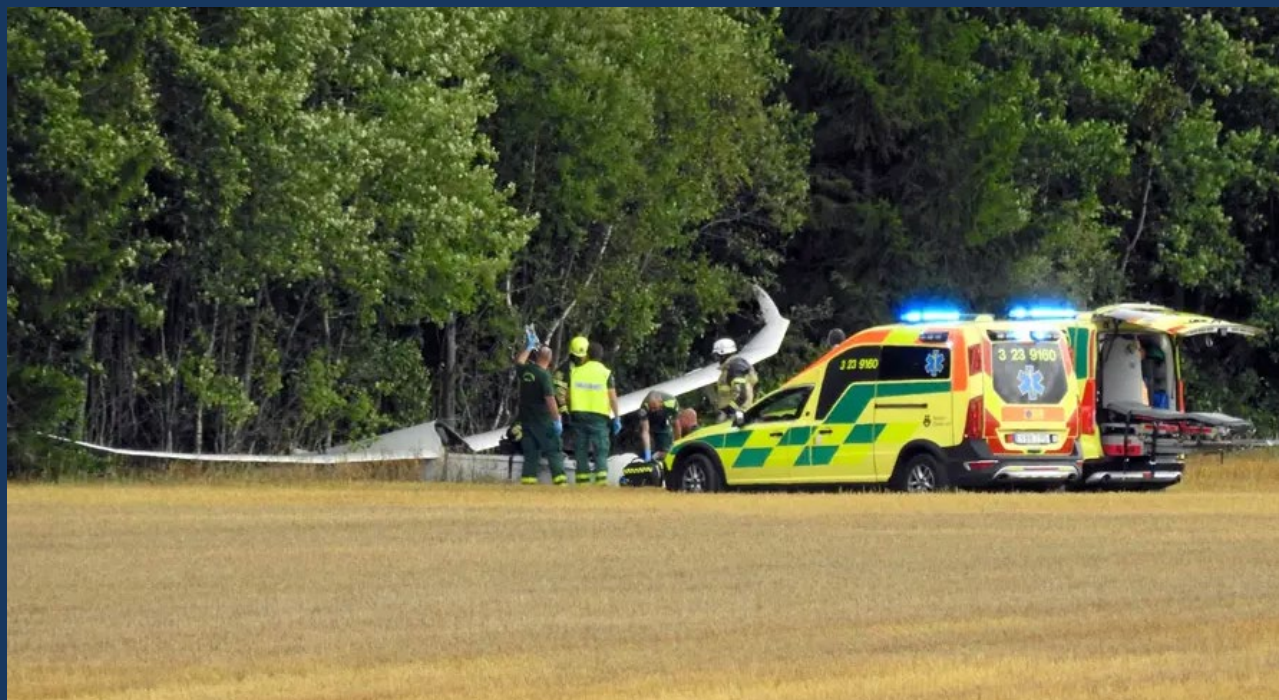
Arcus M pilot tappade kontrollen i landningen – tekniskt fel?

En provlektion där olyckan inträffade under landningsfasen. Piloten upplevde att sidrodret fastnade åt ena hållet vid finalsväng och kunde inte häva flygläget varvid segelflygplanet gick in i en grävande brant sväng, ena vingen tog upp mycket energi, vilket mildrade islaget, proveleven bröt foten.

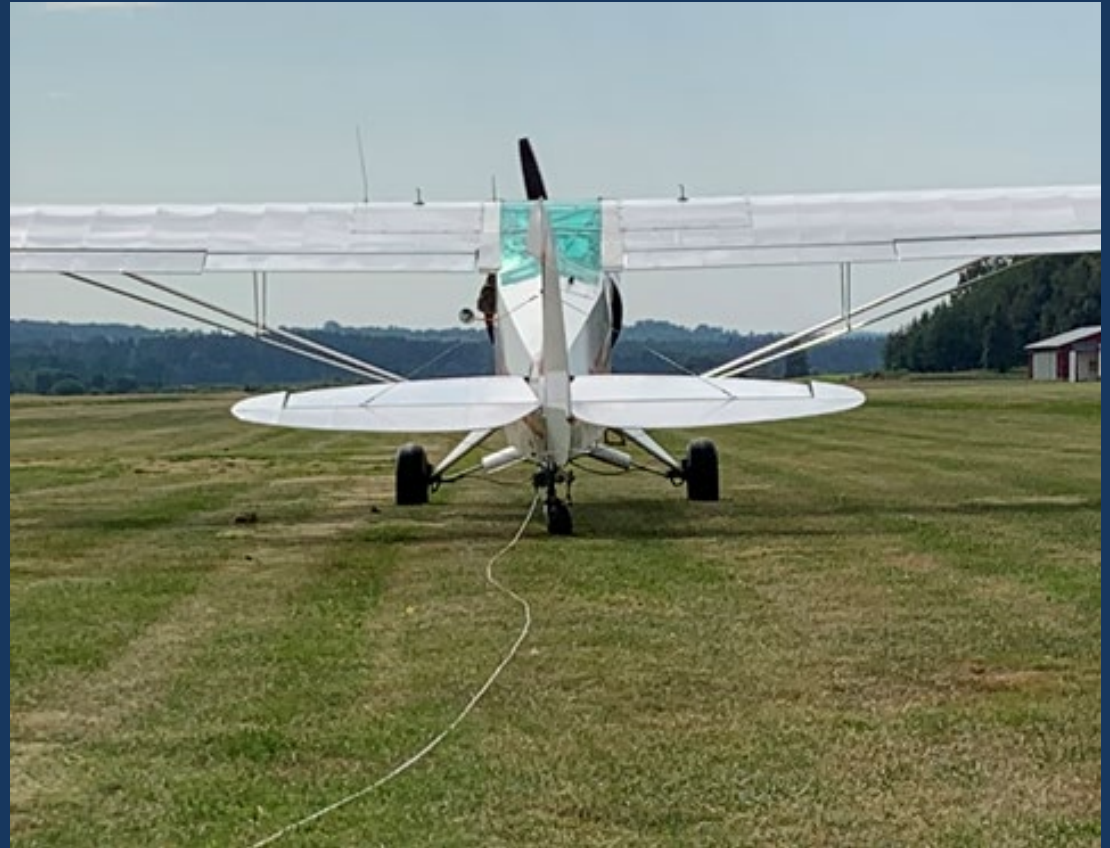
Efter start på gräsbanan, höjd ca 40 meter över marken, meddelade bogserpiloten att han hade motorstörningar och begärde urkoppling. Urkoppling gjordes direkt i segelflygplanet och både bogserflygplan och segelflygplan landande på betongbanan nära gräsbanan.

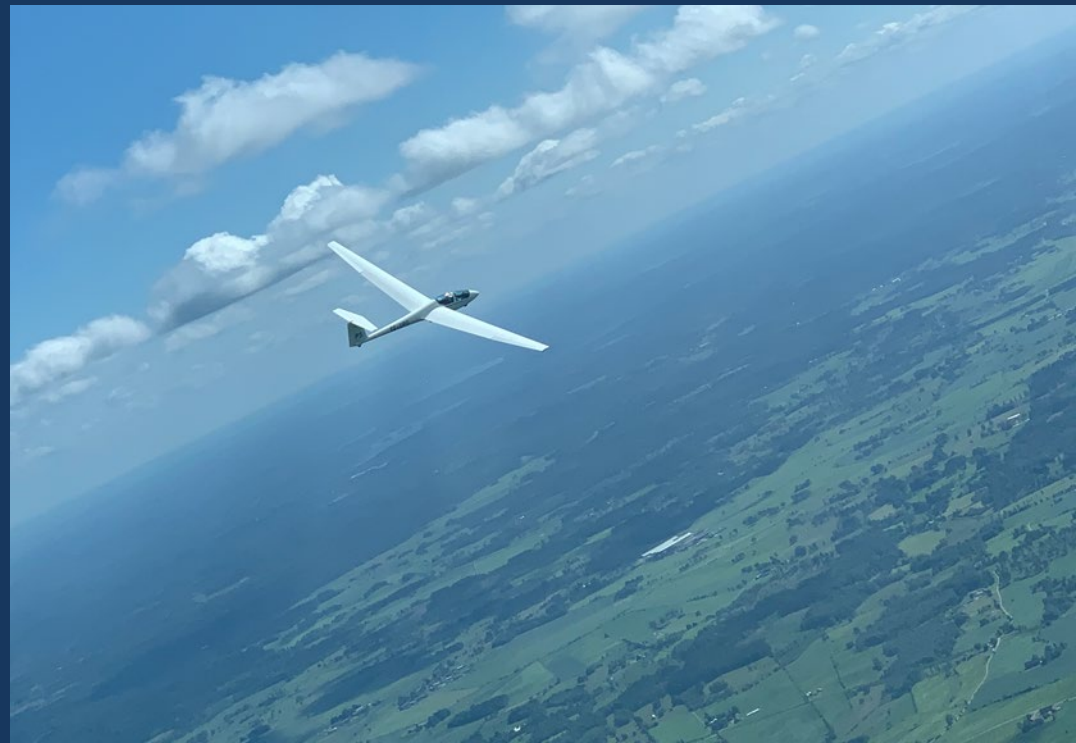
Luftrumsincident

Vid en flygning i segelflygsektor som var öppnad med den nya standardhöjden FL60, tänkte jag mig inte för och steg upp till den gamla standardhöjden FL70. Av någon anledning så fanns 2100 m i mitt huvud som det alltid funnits. Jag hade inte med mig något instrument som visade flygnivå eller fot.

Den utrustningen som jag använde var inte inställd för att visa FL eller fot.

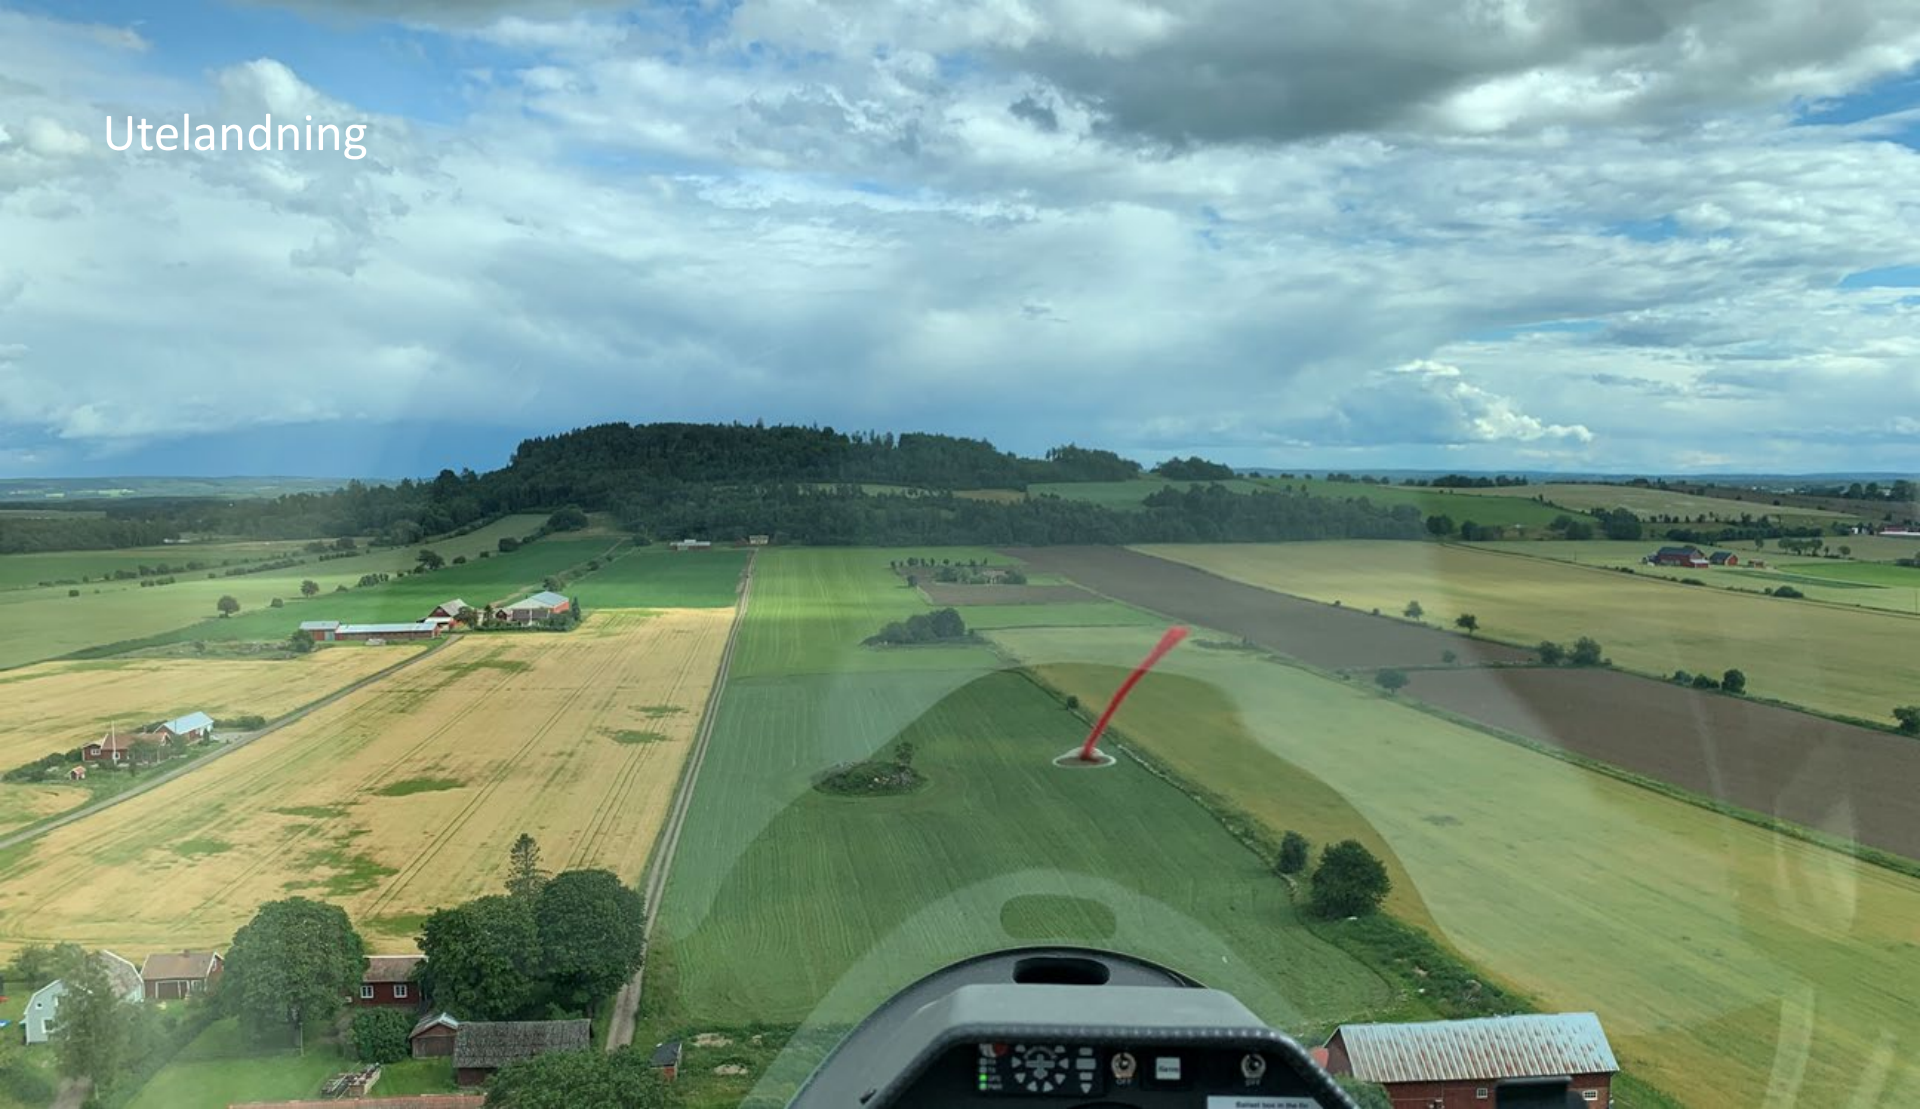
Utelandning

Piloten hamnade utanför räckviddstratten och försökte att ta sig hem till flygfältet, men avbröt inte i god tid för en utelandning. Insåg i ett sent skede att få landa på en åker, stressad av situationen glömde piloten att fälla ut hjulet och buklandade på en nysådd åker, lätta skador på buken och skadade landställsluckor.
