Haveri med segelflygplanet SE-TSB, 2005-06-10, Dnr L-17/05

Statens haverikommission har beslutat att olyckan skall utredas enligt lagen (1990:712) om undersökning av olyckor och överlåter åt Segelflygförbundet att göra utredningen.

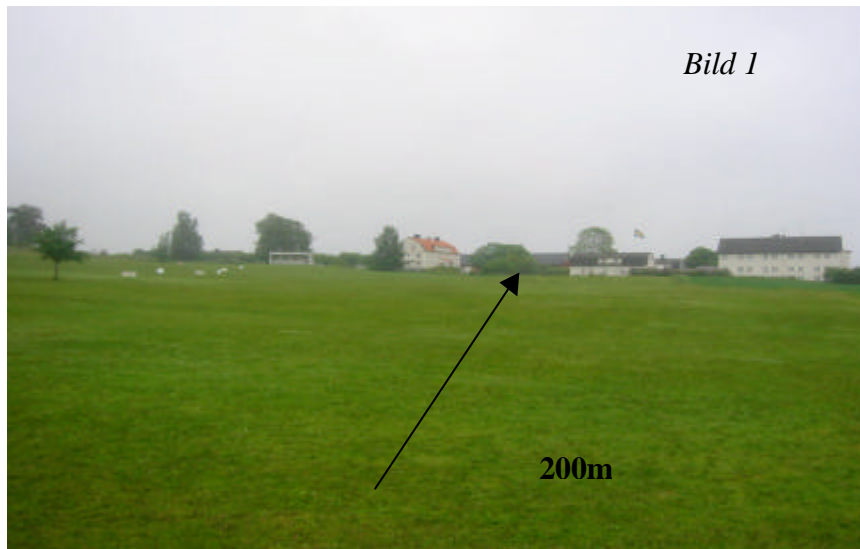
Föraren hade avtalat tid med passageraren för en provlektion i segelflyg som skulle genomföras på kvällen den 10 juni vid flygfältet i Katrineholm. Flygningen var av föraren planlagd så att starten skulle ske i Katrineholm och landningen på Båsenberga kursgårds golfbana belägen ca: 20km väster om Katrineholm. Flygningen var en provlektion som passageraren fått i födelsedagspresent och landningen skulle därför ske vid Båsenberga där en fest skulle hållas för passageraren senare på kvällen. Föraren hade innan aktuellt datum rekognoserat landningsplatsen och bedömt fältet som tillräckligt för start och landning. Landningen vid Båsenberga skulle ske på golfklubbens träningsbana som har en längd på ca 200m från en tänkt bantröskel och en bredd av ca 100-130m (*bild 1, vy från tröskel*)

Landningsriktningen och flygplanets final är mot kursgården på bild 1. Fältytan var en jämn vall som lutade uppför några grader. Gräsytan var vid tillfället våt efter regn. Vid flygningen till Båsenberga konstaterade föraren att vädret var marginellt på sina håll med varierande molnbas, regnskurar och byig vind med turbulens på låg höjd. Vid framkomsten till Båsenberga påbörjade föraren omgående en tänkt medvindslinje. Vindriktningen bedömde föraren vara den samma som vid startplatsen i Katrineholm, byig och turbulent så föraren planerade för en lång final då inflygningen kunde ske fritt från hinder över fält som låg i linje med finalen och tänkt landningsplats. (se bild 2 ,vy från kursgården)

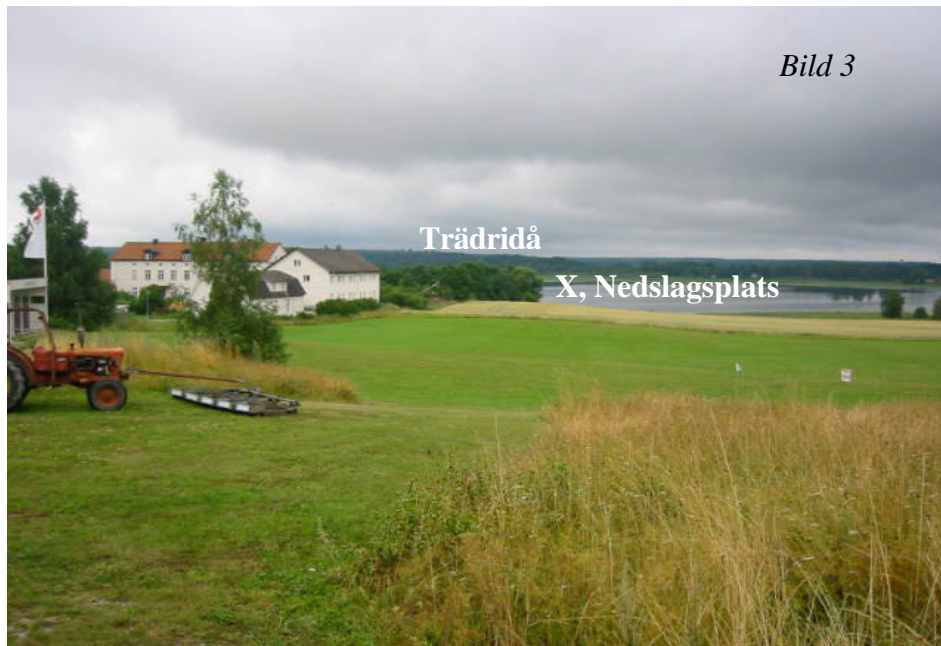
Föraren uppger att han överraskades av träd (*se bild 3*) vid försöket att stiga ner mot sjön och att höjden och farten i det läget var alldeles för låg för att kunna undvika träden/trädridån som är ca 5-8m höga. Flygplanet träffade träden och rollade samtidigt runt på rygg med en avslutande rotation på 180° innan nedslaget i sjön. Nedslagsplatsen är belägen ca: 15-20m längre ut i vattnet än flygplanets läge på bild 4 visar.

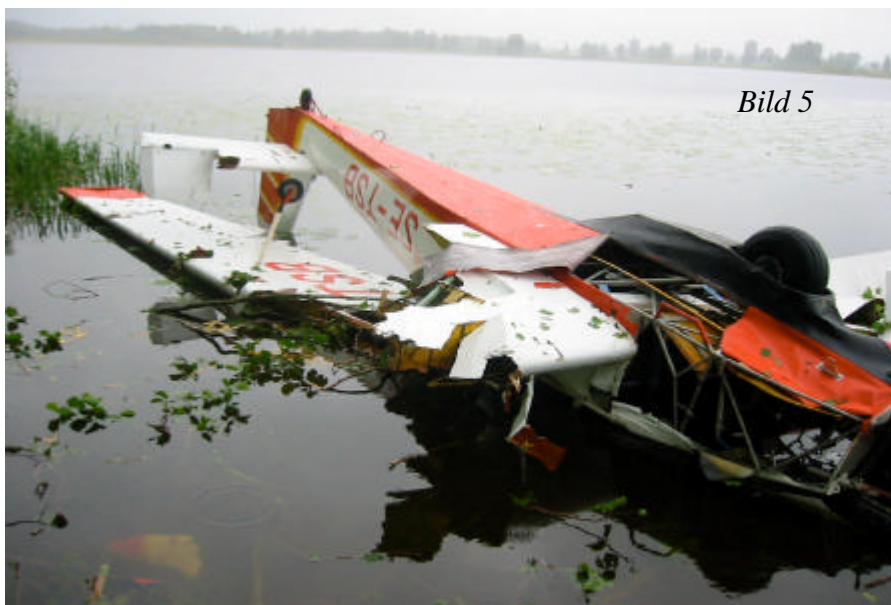
Det kan konstateras att förutsättningarna för en lyckad landning på det aktuella fältet inte var särskilt goda, och även under de mest gynnsamma omständigheter torde fältet anses som olämpligt för start och landning. Detta beroende på fältets längd och lutning, men i huvudsak på att det är omgärdat av hinder och hög terräng i samtliga riktningar utom från den aktuella landningsriktningen. Vid landningen passerades den tänkta sättningspunkten på för hög höjd och med för hög fart. När föraren beslutade att avbryta landningen fanns ingen annan utväg än att dra på full gas, stiga och samtidigt försöka svänga brant åt höger för att undvika hus och hinder i landningsriktningen. Höjden och farten var sedan för låg för att kunna undvika träd i utflygningsriktningen.

- Att Segelflygförbundet ålägger aktuell förening att se över sin utbildningsverksamhet och vidta nödvändiga åtgärder som säkerställer skolflygningen i föreningen. Vidtagna åtgärder ska dokumenteras och redovisas för Segelflygförbundet vid en verksamhetskontroll.
- Segelflygförbundet bör samtidigt i en allmän information påtala för landets segelflygklubbar betydelsen av att följa de regler och rutiner som finns för skolflygning i (SHB). Detta med särskild tyngdpunkt på de provlektioner/kortkurser som idag är så vanligt förekommande i form av presenter i samband med födelsedagar och bröllop mm.
