## Haveri med segelflygplanet SE-UFH, 040618

Statens haverikommission har beslutat att olyckan skall utredas enligt lagen om utredning av olyckor och delegerar Sv. Segelflygförbundet att göra utredningen.

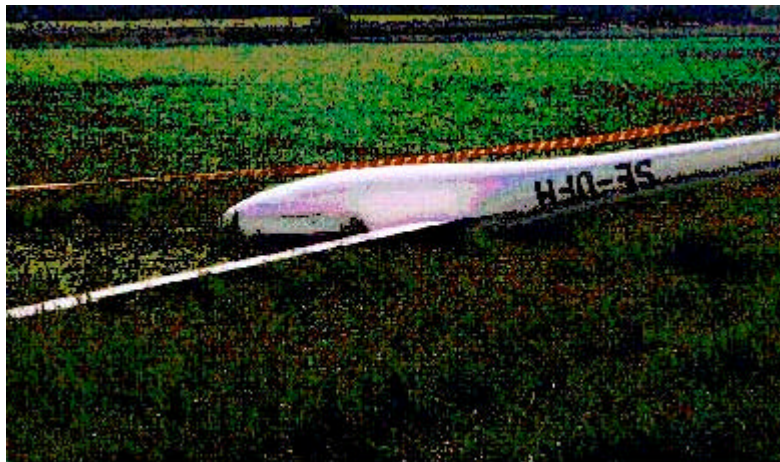
## 6. Nedslagsplatsen

Flygplanet efter landningen.

Sprickor i främre delen av kroppen, Fenan knäckt. Stabilisatorn totalförstörd. Sprickor på översidan, vänster vinge. Stor skada vid rot delen vänster vinge Skador på luftbromsar i bägge vingar. Större skador på främre delen av kroppen. Instrumentskador. Strukturskador på många ställen, vingar och kropp.

Vänster vinge har i samband med sättningen tagit i säd och mark varvid flygplanet rollade runt och slog ned i ryggläge.
