Rapport

**Olycka med segelflygplanet SE-UKH
på Långtora segelflygplats, Uppsala län, den 1 juni 2006**

SHK Dnr L-15/06

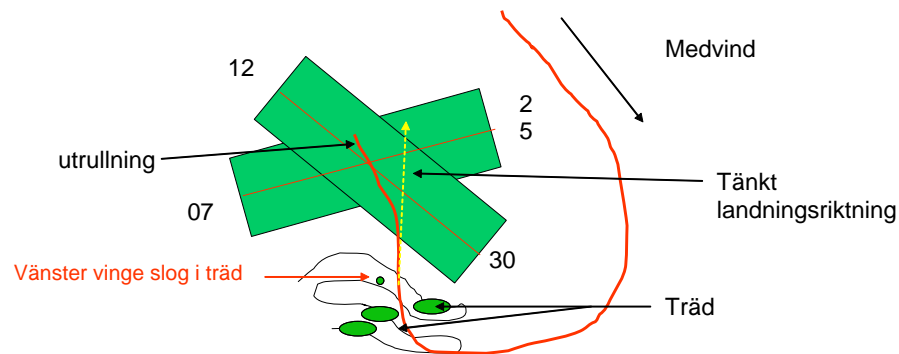
Flygningen förlöpte normalt under hela inflygningen, flyghöjd över trädningen var ca 5 meter. När eleven bedömde att träden passerats drog han full luftbroms och ansatte dykroder. Vare sig elev eller segelflygtränare hade observerat ett träd ca 5 meter framför den övriga trädridån samt ca 5-8 meter till vänster om flygriktningen. Vänster vinge slog i denna trädkrona, varvid flygplanet girade kraftigt åt vänster. Segelflygtränaren tog över, tog in luftbromsen och lyckades häva giren med sidroder samt landa flygplanet i en ny riktning på flygplatsen. Samtliga skador torde ha uppkommit vid kollisionen med trädet.

Vid inflygning för landning, över hinder, har piloten ansatt luftbroms och gett dykroder för tidigt, innan sista hindret passerats och därvid har vänster vinge kolliderat med en trädkrona, med uppkomna skador som följd. Skadorna var inte större än att segelflygtränaren kunde få kontroll över flygplanet och landa "normalt".
