**Olycka med segelflygplanet SE-UEG
på Landskrona flygplats, M län, den 15/4 2007**
SHK Dnr L-08/07

L-08/07

<i>Luftfartyg: registrering, typ</i>	SE-UEG, Grob 103 Twin Astir Trainer
<i>Klass, luftvärdighet</i>	Normal, gällande luftvärdighetsbevis
<i>Ägare/innehavare</i>	Landskrona Flygklubb
<i>Tidpunkt för händelsen</i>	2007-04-15, kl. 13.50 i dagsljus
<i>Plats</i>	Segelflygstråket, Landskrona flygplats, M län, (pos 5556.7N 1252.2E; 59 m över havet)
<i>Typ av flygning</i>	AFT
<i>Väder</i>	Vind 180 grader/ 10 km/h, god sikt, 2/8 cumulus, temp 15°C
<i>Antal ombord: besättning</i>	1
<i>passagerare</i>	0
<i>Personskador</i>	Inga
<i>Skador på luftfartyget</i>	Betydande
<i>Andra skador</i>	Inga
<i>Föraren:</i>	
<i>Kön, ålder, certifikat</i>	Man, 71 år, giltigt S-certifikat
<i>Total flygtid</i>	678 timmar, varav 103 timmar på segelflyg, samt 48 timmar på typen
<i>Flygtid senaste 90 dagarna</i>	0,5 timmar, varav 0,5 timmar på typen
<i>Antal landningar senaste 90 dagarna</i>	2, varav 2 på typen

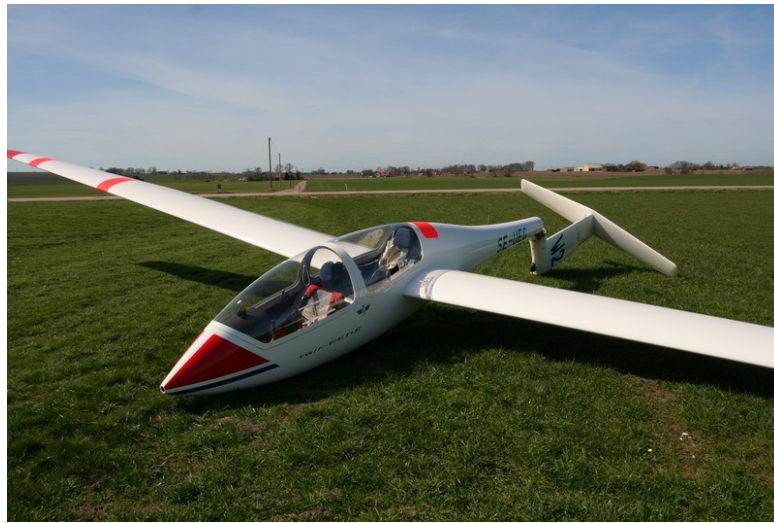
Bild 1 SE-UEG efter olyckan

Olyckan orsakades av att föraren förväxlade vilken riktning luftbromsen verkar. Bidragande har varit att föraren valde att landa innan det utlagda landningsmärket.

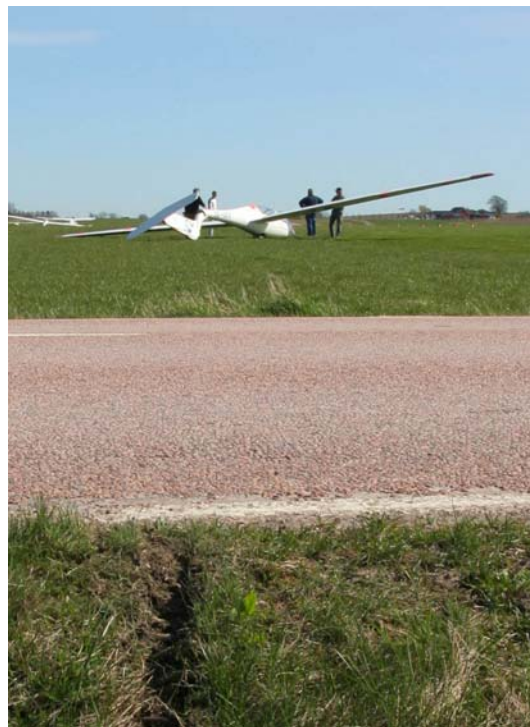
flygfältet. Sista biten fram till flygfältet försökte föraren att hålla flygfarten så att flygplanet inte tappade flygförmågan och att klara av att flyga över vägen innan flygfältet. Vid passage av vägen slog flygplanets sporrhjul i vägkanten, varvid flygplanet studsade upp i luften och därefter slog ned på andra sidan. I samband med islaget gick bakkroppen på flygplanet av. Efter att flygplanet stannat var några klubbmedlemmar snabbt framme vid flygplanet. Föraren satt kvar i flygplanet och kunde berätta att han var oskadd. Föraren berättade även om händelseförloppet och kunde då konstatera att han manövrerat luftbromshandtaget åt fel håll.

Bild 2 visar flygplanets islag i vägbanken
