## **Störningsrapport – Aviation Safety Report (ASR) gällande motorsegelflygplanet SE-UAV 2009-01-10**

**Luftfartyg:** SF 25 C

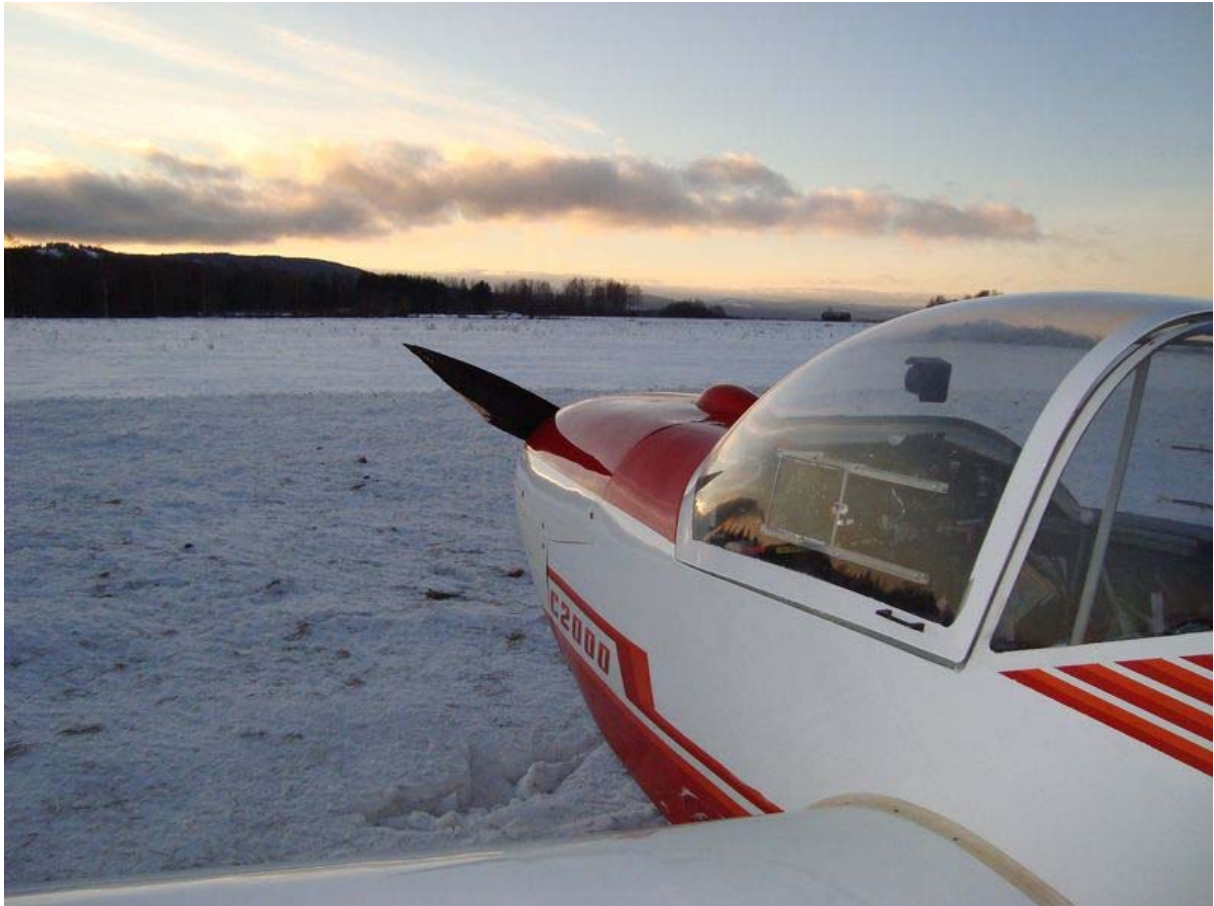
**Skador på luftfartyget:** Skadade propellerspetsar

Fig: 1 Motorseglaren efter landningen. Propellerspets skadad. Ingen övrig skada på luftfartyget. Förare och passagerare oskadade.

Det är viktigt att ta hänsyn till en väderprognos vid planering av flygning, i synnerhet om vädret snabbt förändras mot det sämre. Kombinationen av en isig bana som ger dålig bromsverkan, kraftig sidvind och en stressig förare ger då en situation som inte är direkt enkel att hantera, vilket tyvärr här var fallet.
